云南省 2013—2017 年城市棚户区改造省级统贷项目（四期）—  
保山市施甸县老城区一中片区项目（安置房）

# 水土保持设施验收报告

编制单位：昆明伽略工程勘察设计有限公司

二〇一九年二月

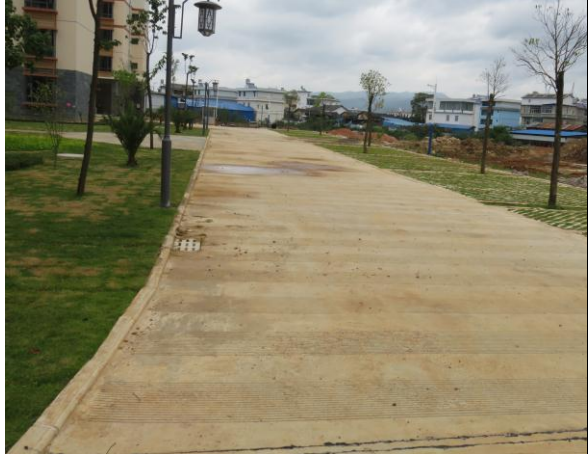
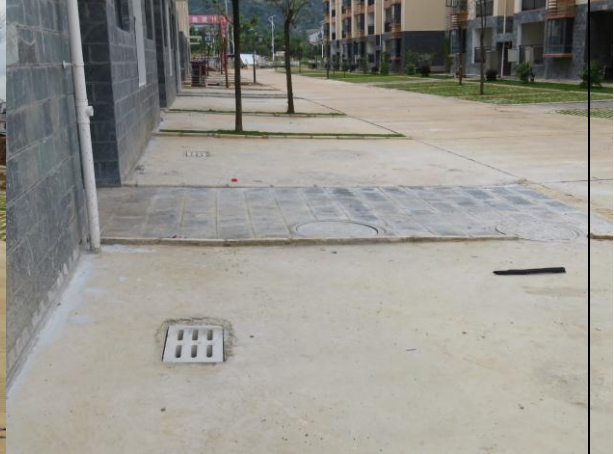
| 排水管网 | 排水管网 |

截止 2018 年 12 月,保山市施甸县老城区一中片区项目实施的工程措施为雨水管网 691.28m。具体工程量详见表 3-5。

道路广场区的排水涵管实施时间为 2016 年 6 月至 2017 年 4 月。

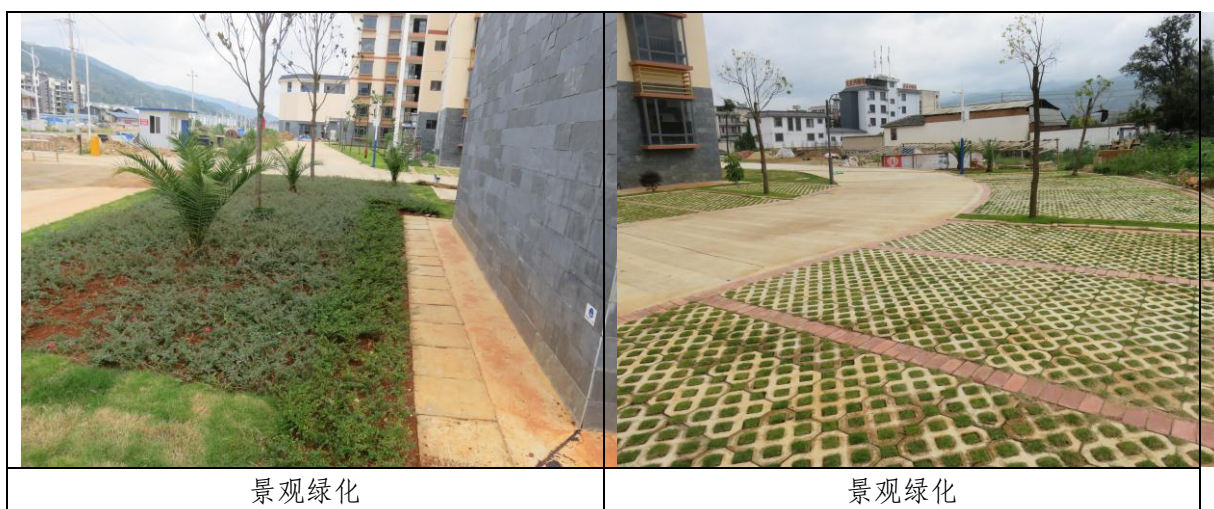
景观绿化

本项目场地绿化实施时间为 2017 年 8 月至 2017 年 12 月。

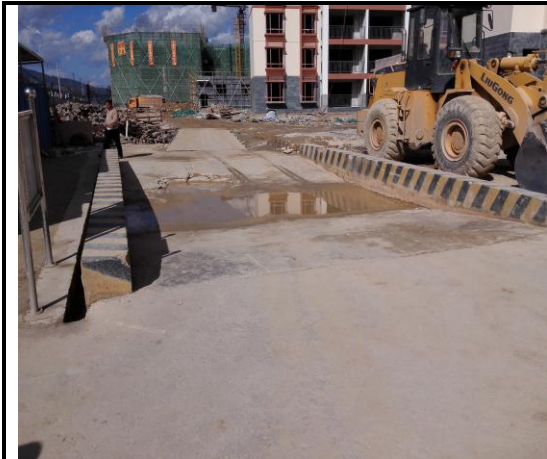
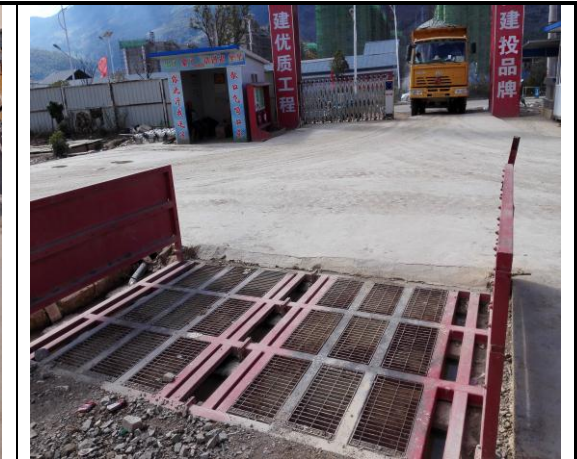
| 车辆清洁池 | 车辆清洁池 |

项目在建设过程中实际实施的临时措施主要为：项目区：表土剥离 5360m<sup>3</sup>；构筑物工程区：临时排水沟 1560m，道路广场工程区：临时排水沟 1950m，砖砌体沉砂池 5 口，临时车辆清洗池 2 口；绿化工程区：无纺布临时覆盖 3560m<sup>2</sup>，土工布临时覆盖 3565m<sup>2</sup>，临时拦挡 70m；临时边坡工程区：撒播草籽护坡 0.11hm<sup>2</sup>。

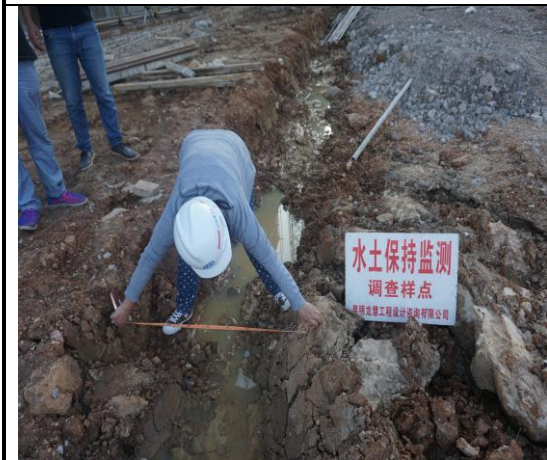
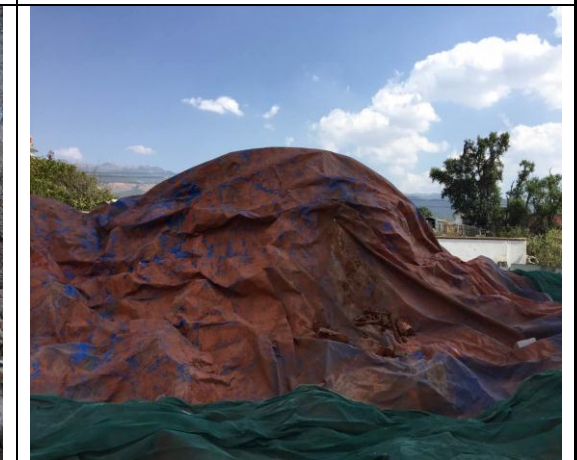
| 土质排水沟 | 表土临时覆盖 |

临时排水沟和沉沙池的实施时段为 2016 年 2 月至 2017 年 9 月。
